GRÖDINGE KYRKA

Kyrkokaraktiseringsprojektet i Strängnäs stift (2002-2008)

Kulturhistorisk karakterisering och bedömning av Grödinge kyrka

Grödinge socken, Svalsta 1:1-1:3, Strängnäs stift, Botkyrka kommun,
Stockholms län, Södermanland

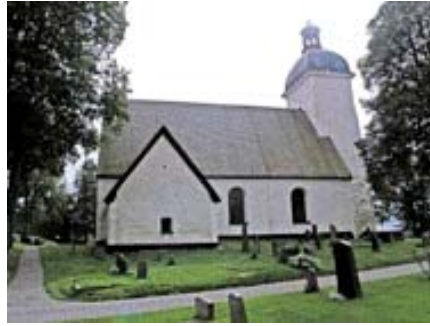
B 02 – Norra långsidan med sakristian

Under följande sekel påbyggdes tornet med tegel och förhöjdes ca tre meter, liksom långhusets tak. Samtidigt välvdes kyrkorummet som fick sina tidstypiska ribbvalv. Mot långhusets norra sida, i höjd med koret, uppfördes sakristian.

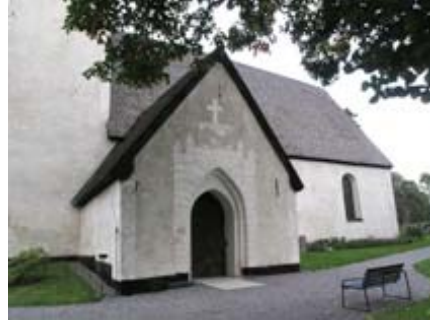
B 05 – Vapenhuset fr. S

Under början av 1300-talet revs större delen av denna byggnad, med undantag av södra muren och tornet. Kyrkan utvidgades då mot norr på bredden samt mot öster på längden. Mot den bevarade långväggen i söder uppfördes samtidigt det nuvarande vapenhuset.

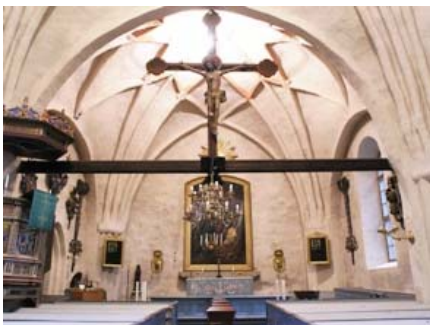
B 14 – Koret med triumfkrucifixet

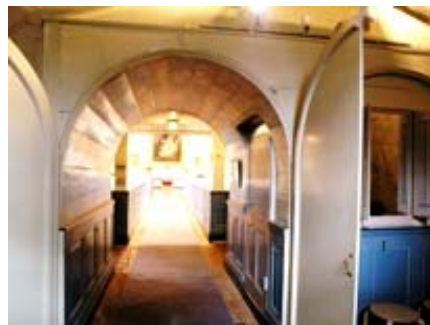
B 16 – kyrkorummet fr. V

Invändigt präglas kyrkorummet, som har få fönster, av de välvda travéerna med väggpelare och av den raka koravslutningen med sitt murade altare. Även vapenhuset och sakristian är välvda. Förbindelsen mellan tornet och kyrkorummet utmärker sig med sitt trävalv. Predikstolen från 1600-talet är en av de äldsta i landskapet. Den slutna bänkinredningen från 1790-talet är sällsynt och hör till de få bevarade från perioden.

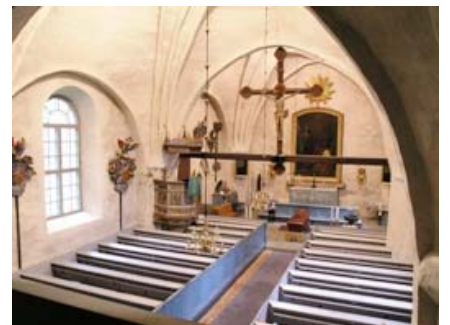
B 13 – Koret och kyrkorummet fr. läktaren

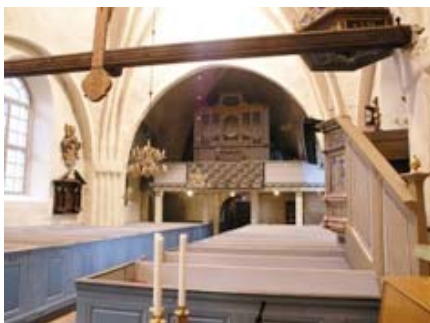
B 09 – Kyrkorummet med orgelläktaren i V

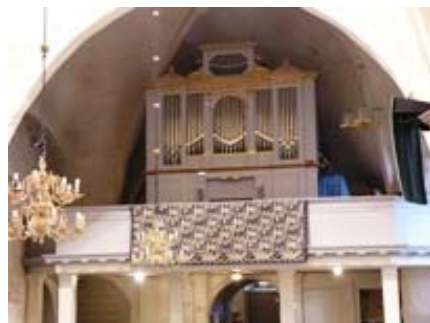
B 12 – Orgeln fr. 1833

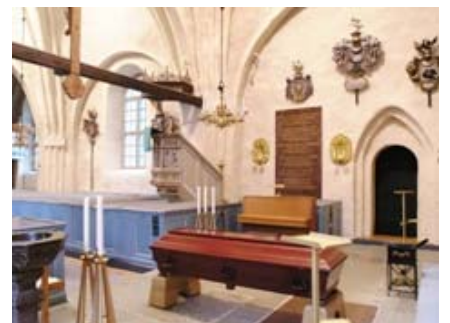
B 10 – Koret fr. S, med dörren till sakristian
